金龙小区建设项目

# 水土保持设施验收报告

编制单位：眉山尧路建设工程项目管理有限公司

2018年11月

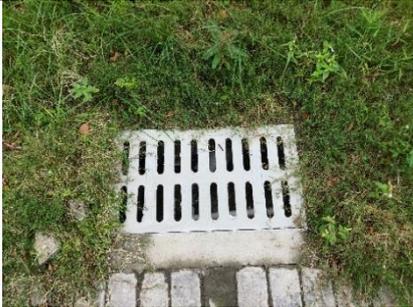
6 幢附近	2018.9.26	水篦子	设施完好，无明显缺陷，质量合格

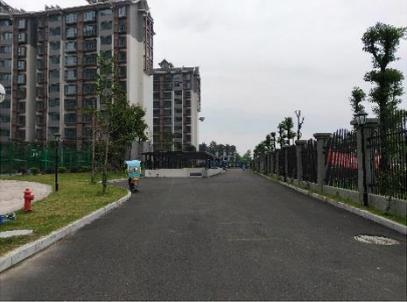
7 幢附近	2018.9.26	雨水井	设施完好，无明显缺陷，质量合格

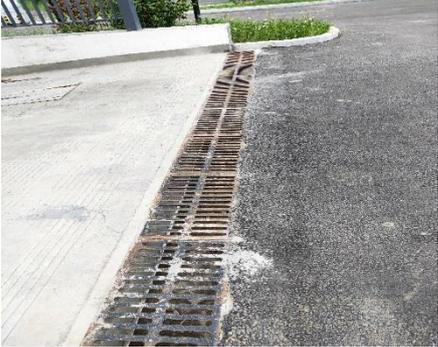
地下车库入口附近	2018.9.26	水篦子	设施完好，无明显缺陷，质量合格

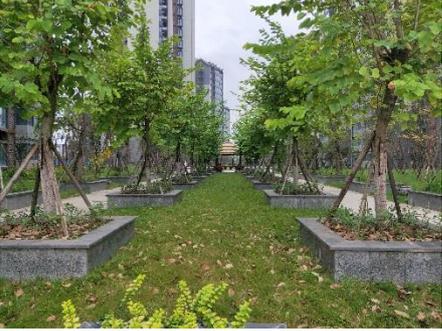
主入口附近	2018.9.26	乔、灌、草结合	生长良好，质量合格

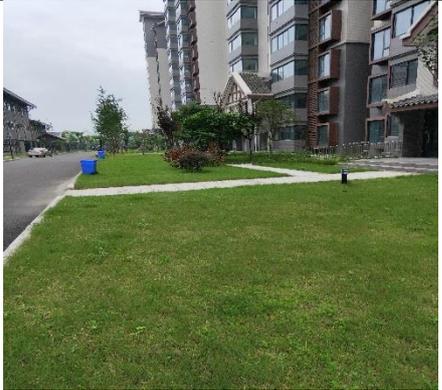
8幢、9幢附近	2018.9.26	乔、灌、草结合	生长良好，质量合格

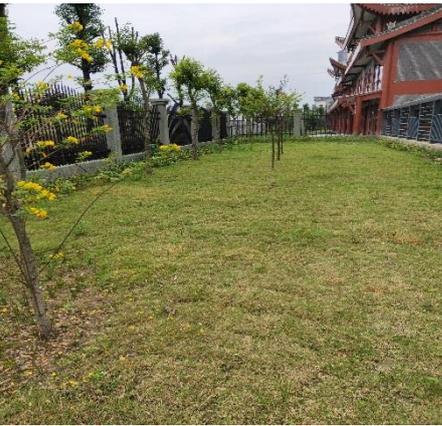
地下车库出入口附近	2018.9.26	乔、灌、草结合	生长良好，质量合格

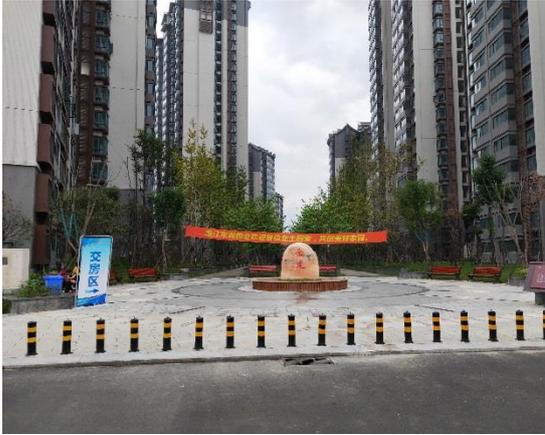
主入口情况

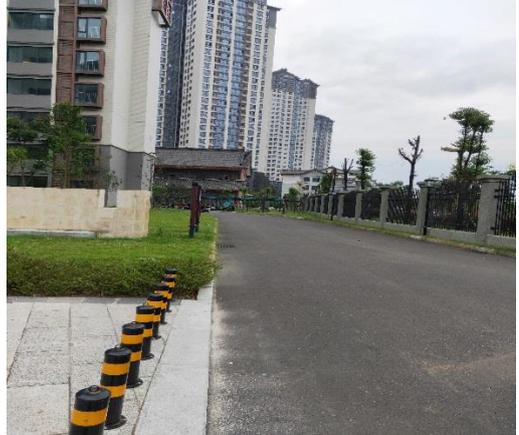
道路硬化及绿化情况

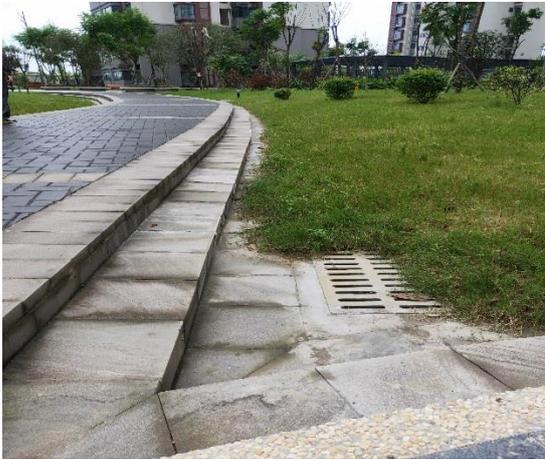
排水设施及绿化情况

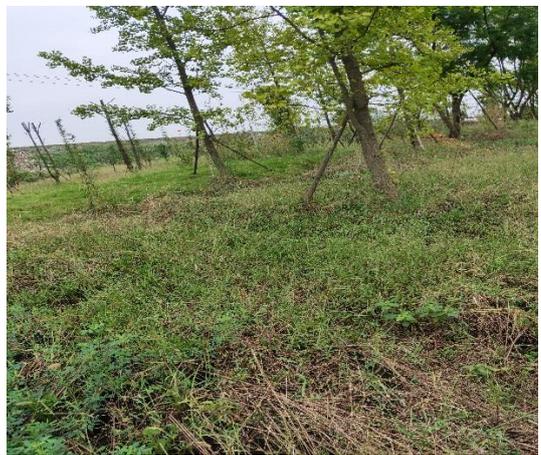
表土堆放场恢复情况
